Projeto Elétrico

PEDICATRIA SANTA CASA

Local: R. EDUARDO SANTOS PEREIRA, 88 – CENTRO, CAMPO GRANDE

PROLUX ENGENHARIA LTDA

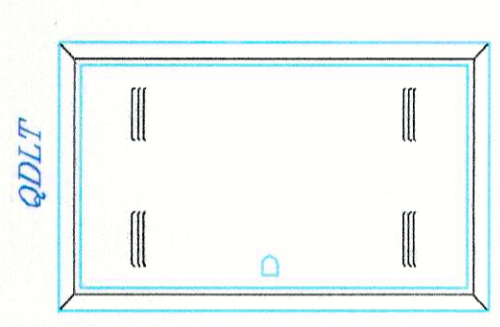
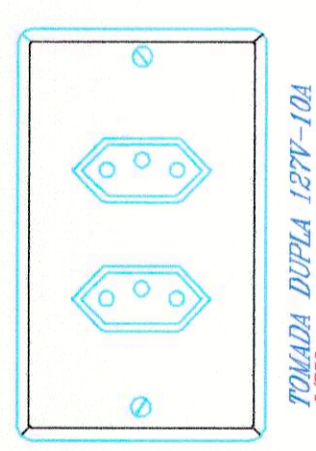
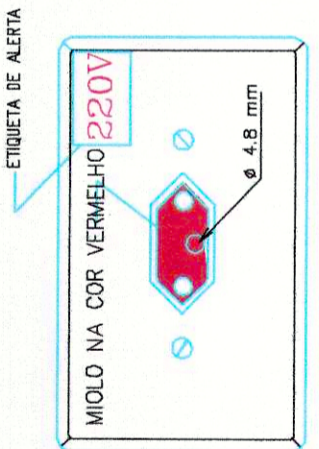
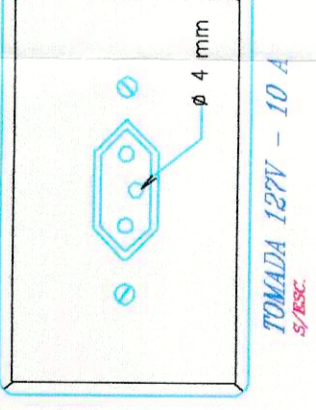
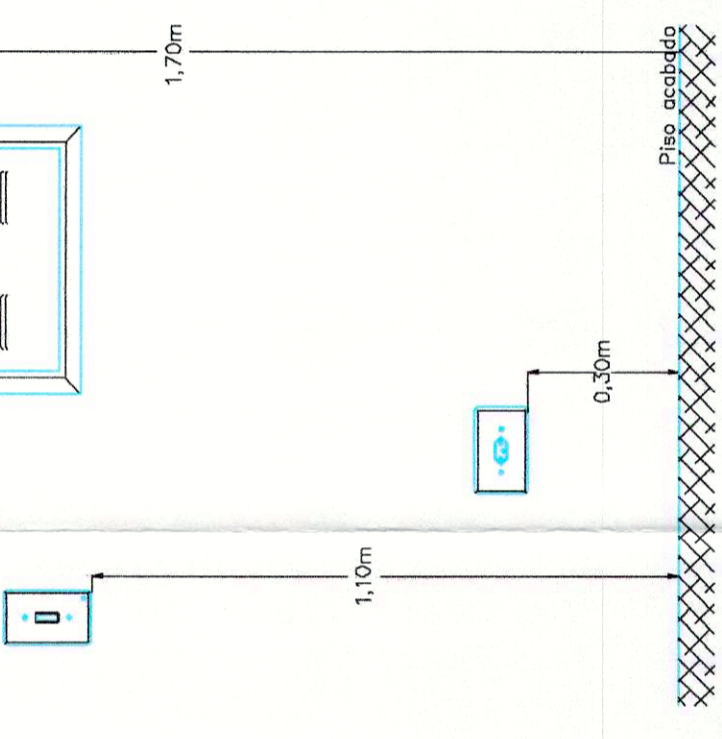
DET. 01 - INSTALAÇÃO DO QUADRO DE DISTRIBUIÇÃO, TOMADAS E INTERRUPTORES
